OPERAÇÃO WATU

FASE XVIII

(Relatório de vistoria)

Relatório de vistoria referente à fiscalização realizada no dia 21 de novembro de 2023, nas lagoas marginais do Trecho 09.

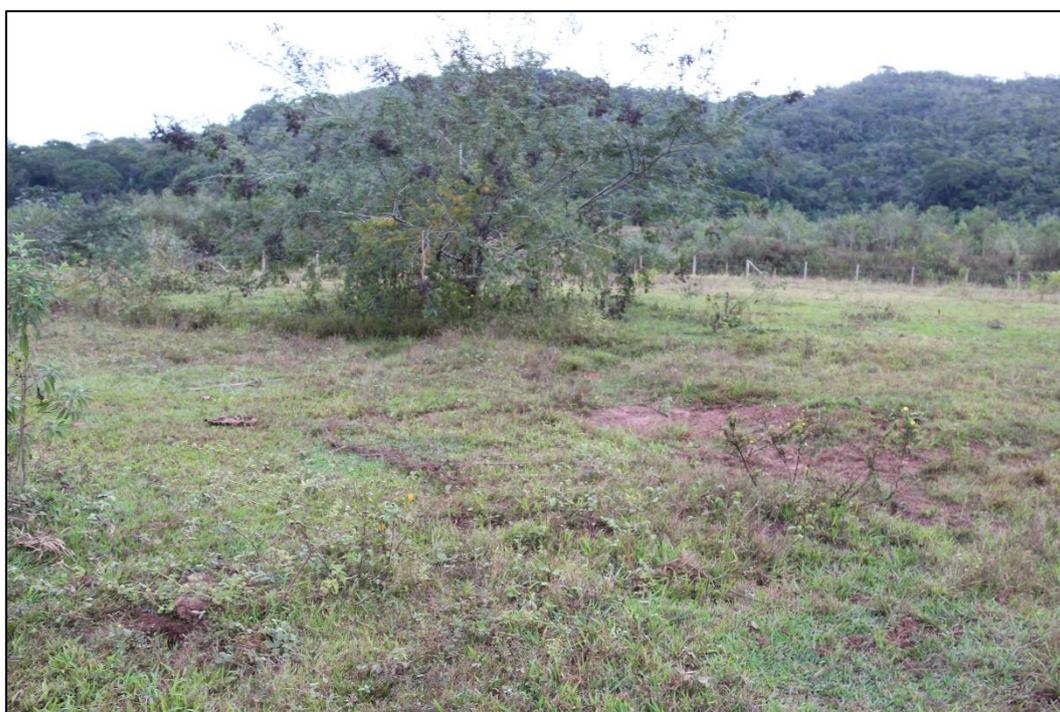
A lagoa KM649 (6) está inserida em matriz florestal e possui 186 m² de extensão, sendo, então, inserida no grupo das lagoas pequenas. Vistoriada na Operação Watu Fase XI em 2021 e, embora a lagoa esteja próxima ao rio Gualaxo do Norte e em sua Área de Proteção Permanente (APP), foi verificada a ausência de lâmina d'água (Foto 1) e constatado que o tempo de recorrência é superior a 25 anos, provavelmente devido à altura do talude. Ademais, avaliava-se ainda que havia 294,15 m³ de rejeito presente na lagoa e esperava-se que não houvesse supressão de vegetação, em função da facilidade do acesso ao local.

Foto 1: Área da Lagoa KM649 (6) com ausência de lâmina d'água.

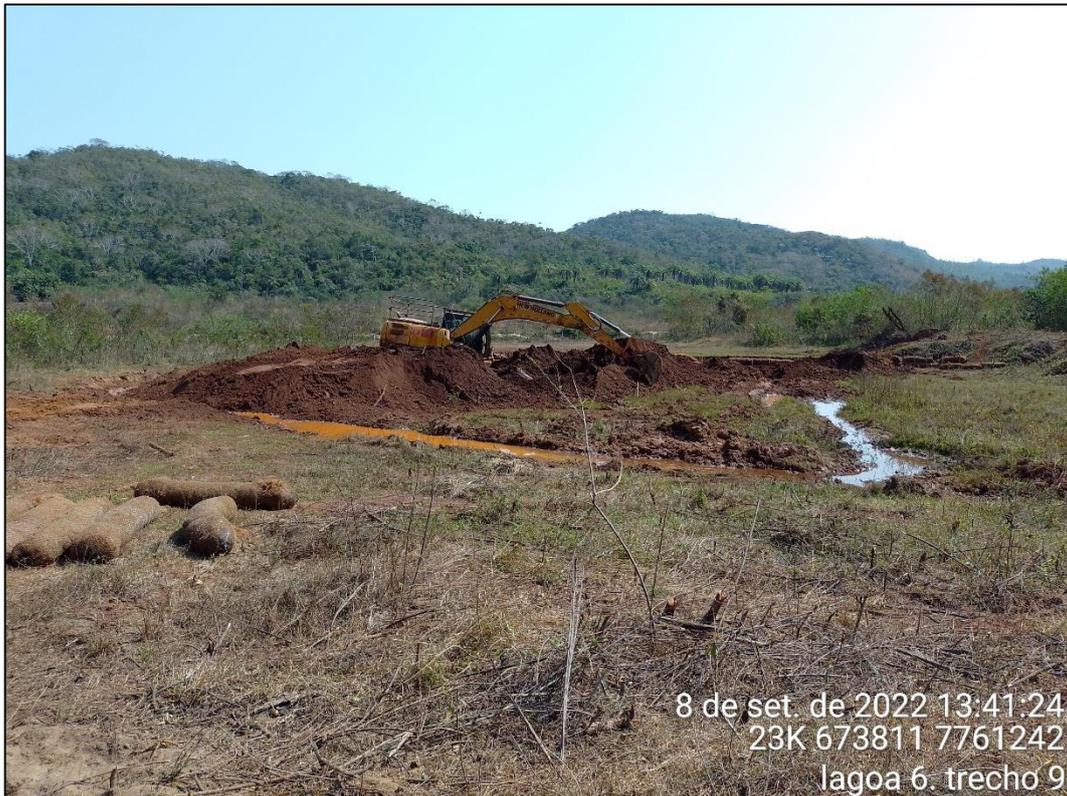
Isto posto, a intervenção para recuperação da lagoa foi executada em setembro de 2022 (Foto 2) com interface, também, do Programa 25 (PG25) na área que serviu para secagem do material retirado, havendo inserção de biomanta para reduzir o escoamento superficial da água. Além disso, houve introdução de mix de sementes (Foto 3a).

Foto 2: Intervenção em setembro de 2022.
Fonte: Fundação Renova.

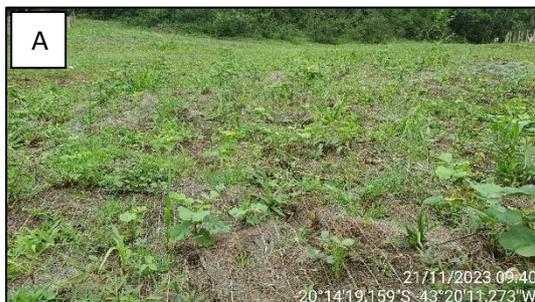
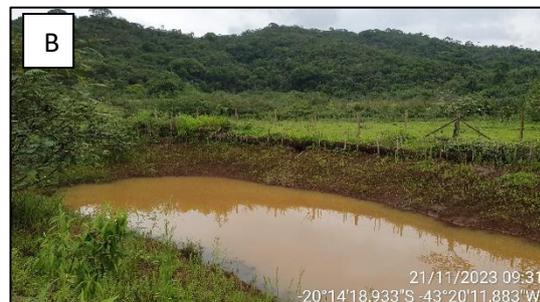
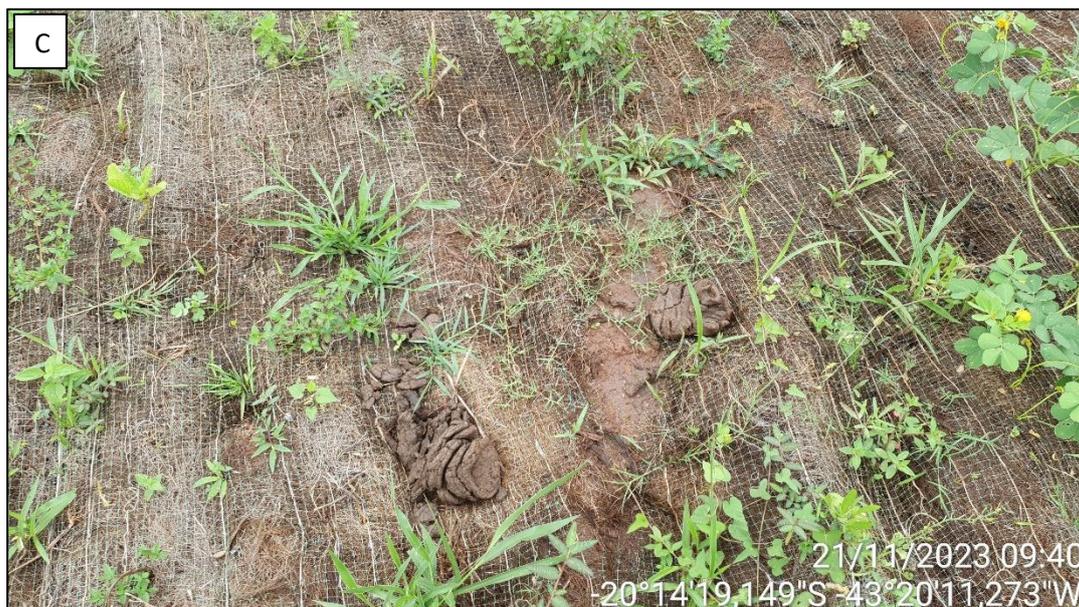
Durante a vistoria foi possível observar que toda a área da lagoa está com cercamento em bom estado de conservação (Foto 3b). No entanto, há indícios da presença de gado e bubalinos na área, apontado pela presença de fezes (Foto 3c). Ademais, os biorretentores também apresentam boas condições, o que se relaciona com a ausência de processos erosivos nos taludes, os quais apresentaram regeneração natural incipiente, necessário para proteção do tributário do Rio Gualaxo do Norte, localizado próximo à lagoa. (Foto 4).

Foto 3a: Vista geral da Lagoa KM649 (6). **Foto 3b:** Detalhe da biomanta com o mix de semente em fase inicial de crescimento. **Foto 3c:** Presença de fezes de animais domésticos, sobre biomanta.

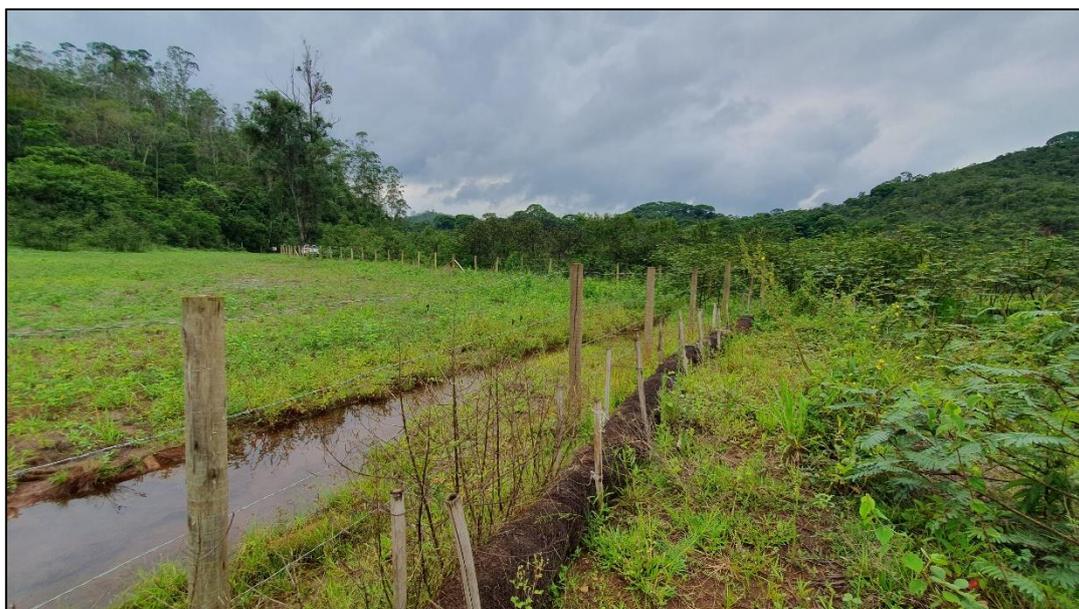
Foto 4: Tributário do rio Gualaxo do Norte próximo à lagoa.

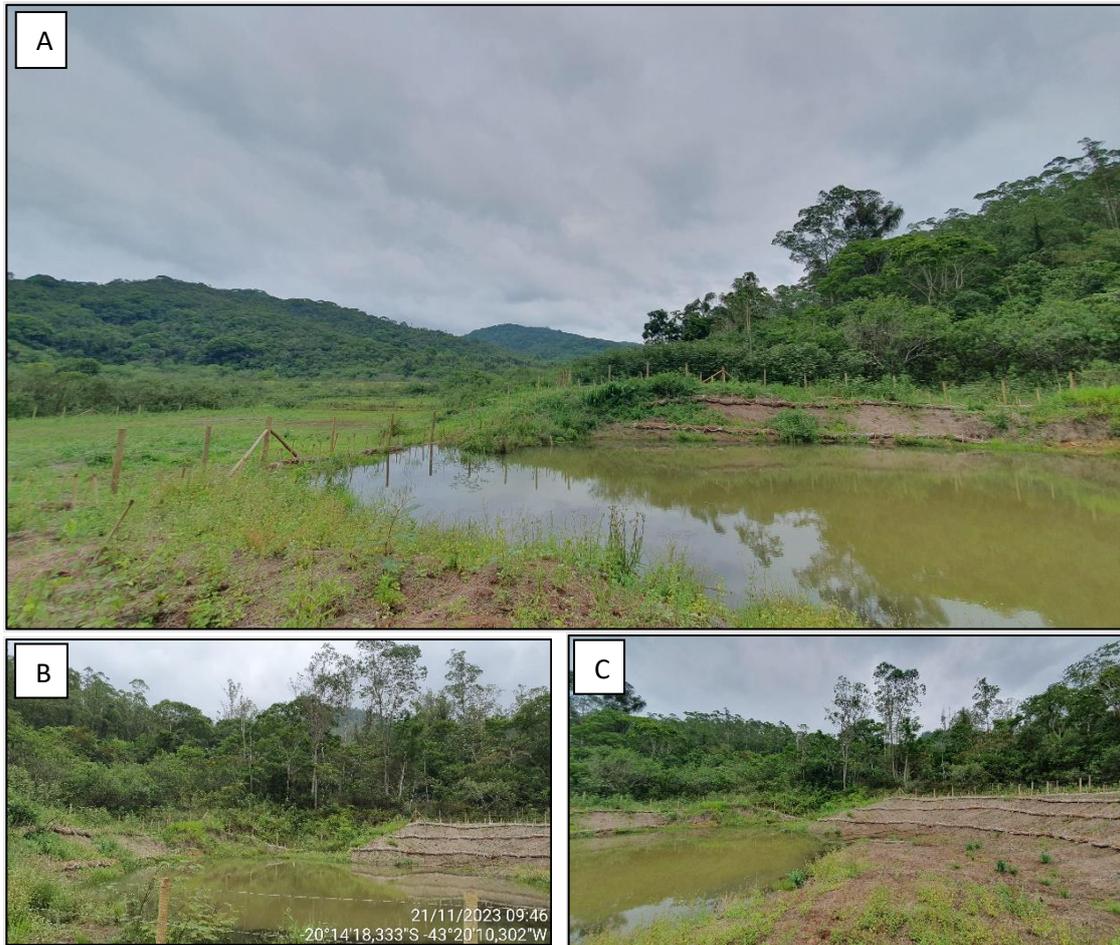
biorretentores em bom estado (Fotos 5a, 5b e 5c), porém, grande parte do talude exposto. (Foto 5)

Foto 5a: Vista lateral da Lagoa KM649 (6). **Foto 5b:** Contexto geral da lagoa. **Foto 5c:** Porção da lateral direita.

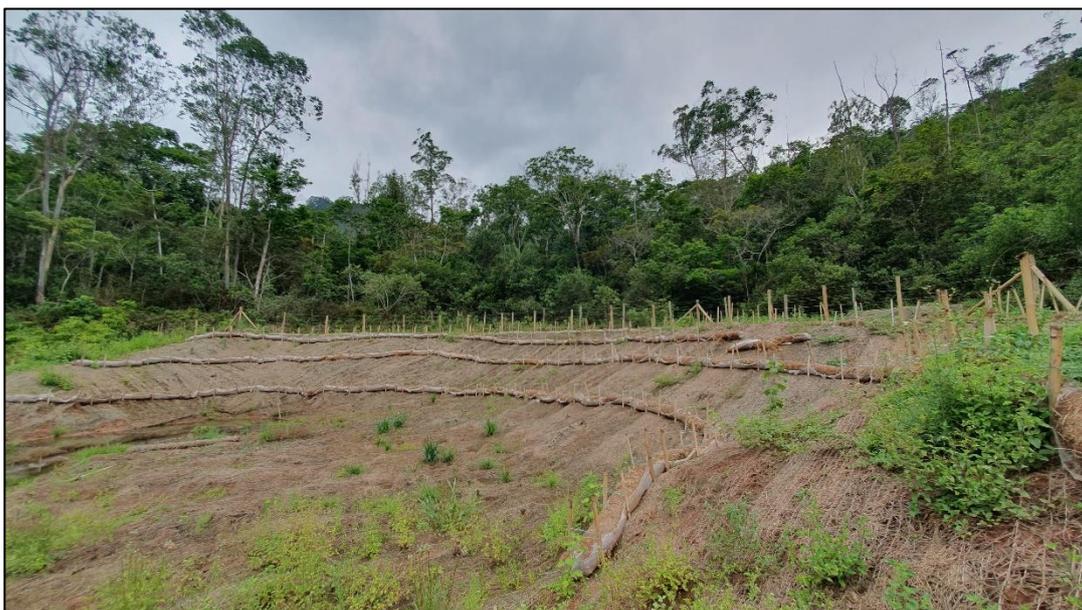
Foto 6: Inserção de biorretentores e biomantas no talude, que se apresenta exposto.

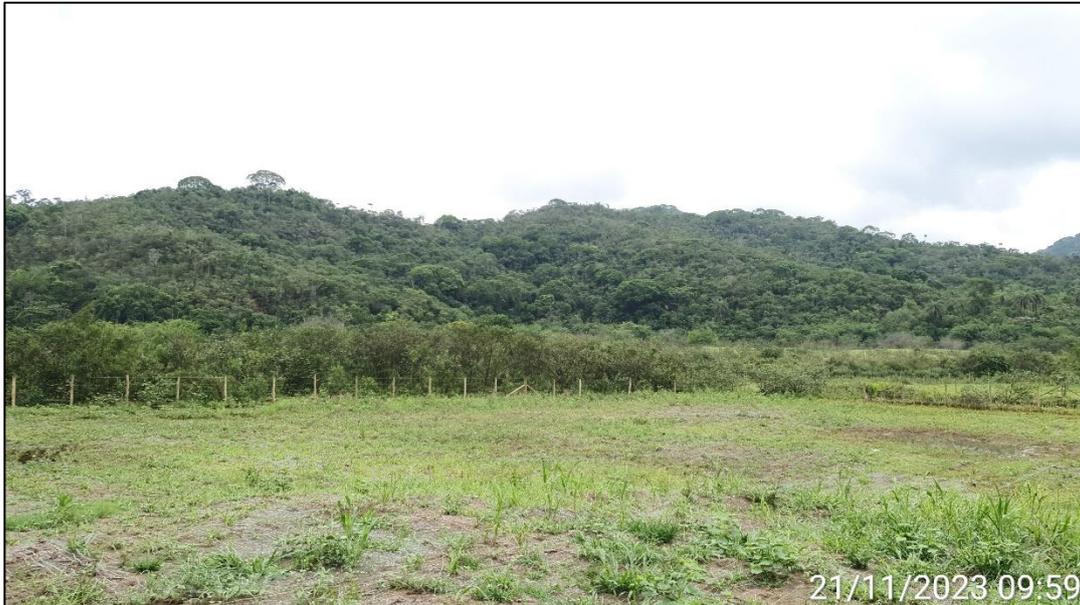
Outrossim, pontua-se que o material retirado das duas lagoas foi depositado no centro da área exibida na foto a seguir, de modo a realizar a secagem e posterior deposição na ADME, além da introdução do mix de sementes para revegetação, após retirada do material (Foto 7).

Foto 7: Área destinada para secagem do rejeito retirado das duas lagoas descritas anteriormente.

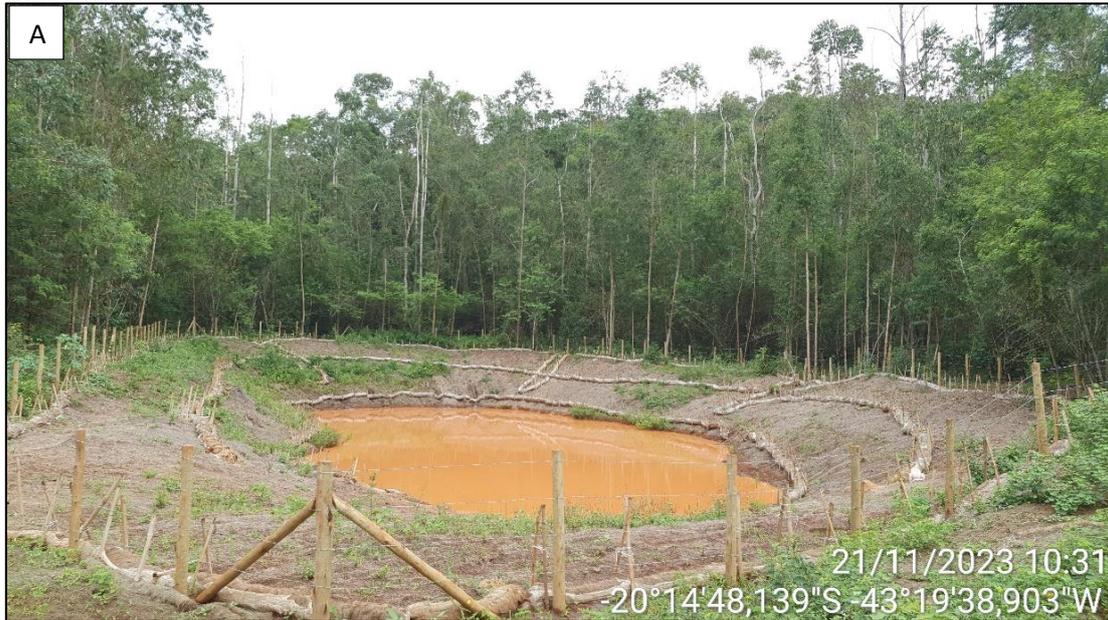
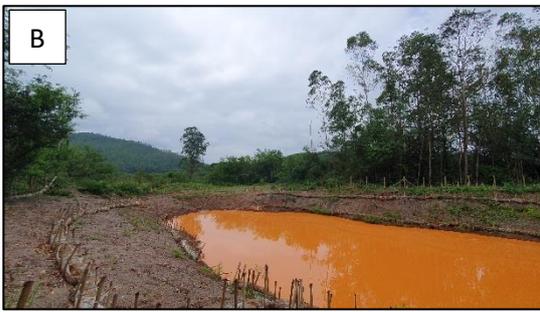
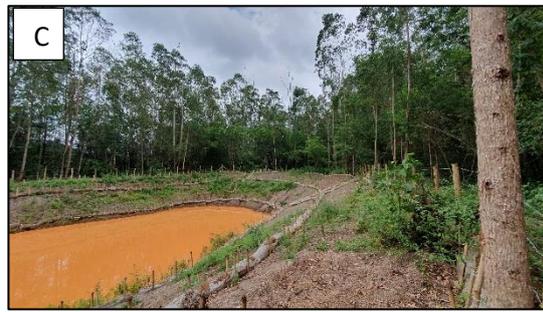
A lagoa KM646 (2), também pertencente ao grupo das lagoas grandes, possui uma extensão de 838 m², com metade da sua área abrangendo a APP do tributário, localizado imediatamente ao lado da lagoa. Este tributário pertence à área de expansão do Projeto Renaturalização. A intervenção nesta lagoa foi executada em 2023 e, na vistoria, foi possível observar que as cercas estavam degradadas, além de indícios da presença de animais, como pode ser observado nas fotos a seguir.

Foto 8a: Vista geral da Lagoa KM646 (2). **Fotos 8b e 8c:** Contexto da lateral direita da lagoa, sendo possível observar solo exposto.

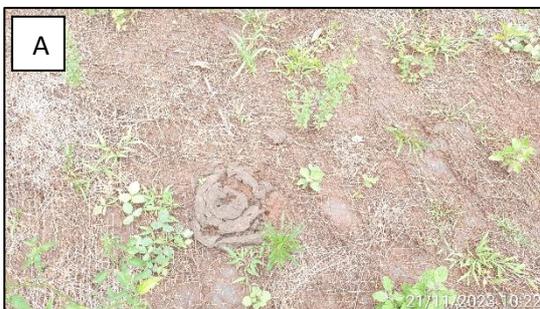
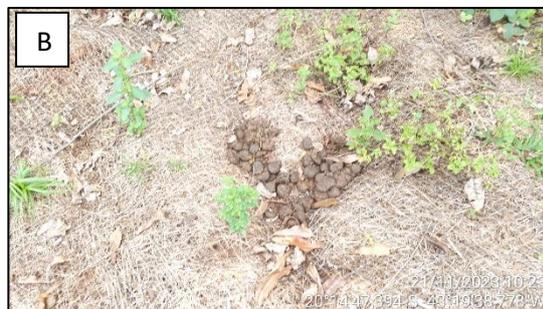
Além disso, foi observado a presença de biorretentores com configuração voltada para impedir o escoamento superficial na área, que se mostrou efetivo até o momento, já que é possível observar vegetação incipiente, resultado de um crescimento natural, pois não houve inserção do mix de sementes.

Fotos 9a e 9b: Indícios da presença de animais.

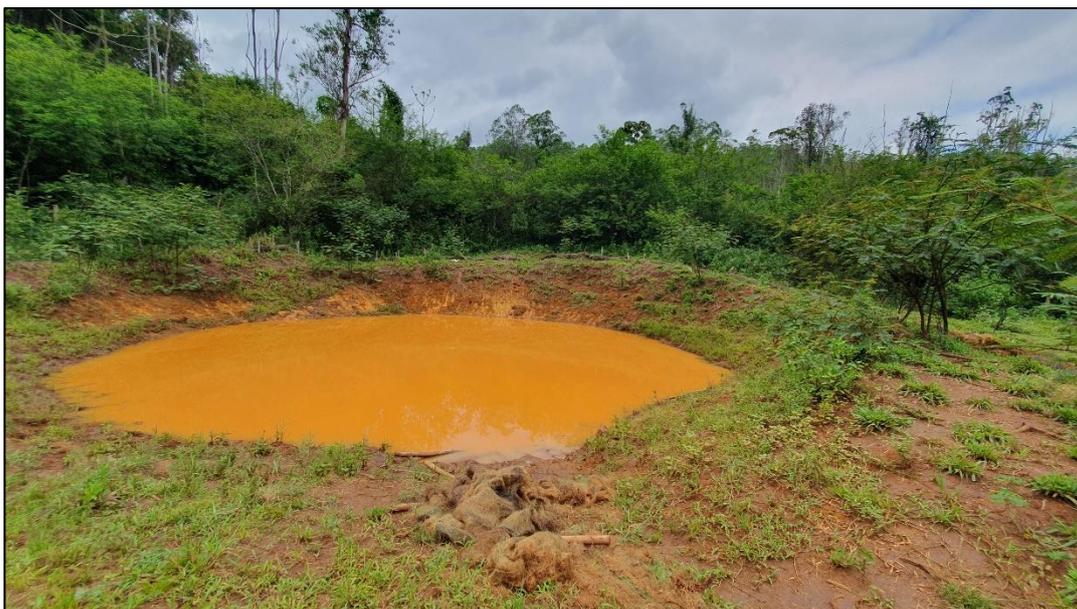
A menor lagoa vistoriada possui 137 m² de área, fazendo assim, parte do grupo das lagoas pequenas, com sua intervenção sendo realizada em 2022. Dessa forma, durante a vistoria, distintivamente das outras lagoas, essa apresentava cercas de proteção mais distantes da sua localização (Foto 10), além de biorretentores danificados (Foto 11) e ausência de biomanta no talude, que, conseqüentemente, acelera a ocorrência de processos erosivos. Isto posto, pontua-se também a presença de animais, indicado pelos vestígios de fezes.

Foto 10: Contexto geral da área da lagoa KM646 (10).

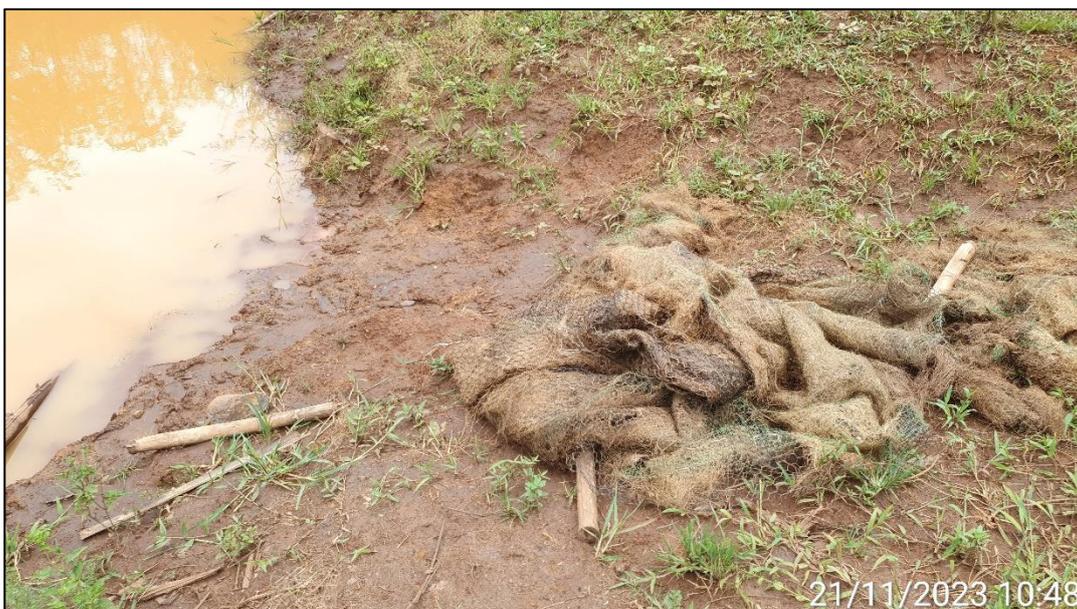
Foto 11: Detalhe da presença de biorretentores danificados.

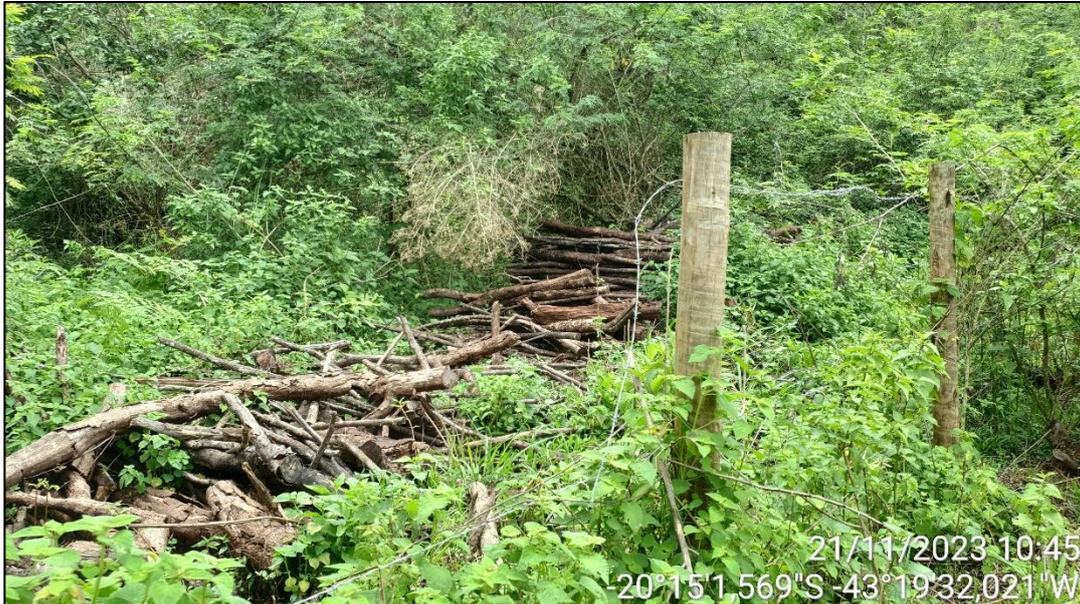
Percebeu-se também, que o material lenhoso retirado para intervenção na Lagoa T09-GN-KM646 (10) foi estocado imediatamente ao lado da área alvo. Entretanto, a cerca está danificada, indicando possível furto no material (Foto 12).

Foto 12: Estoque do material lenhoso.

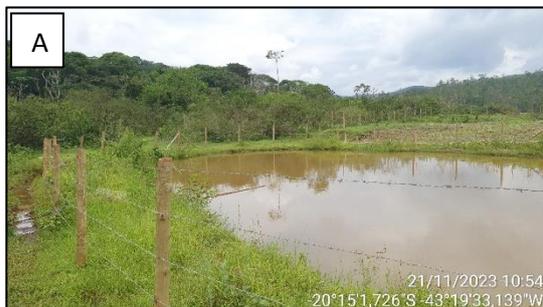
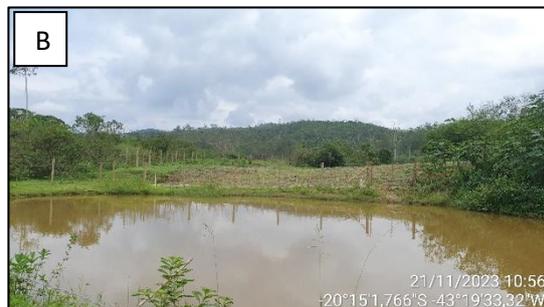
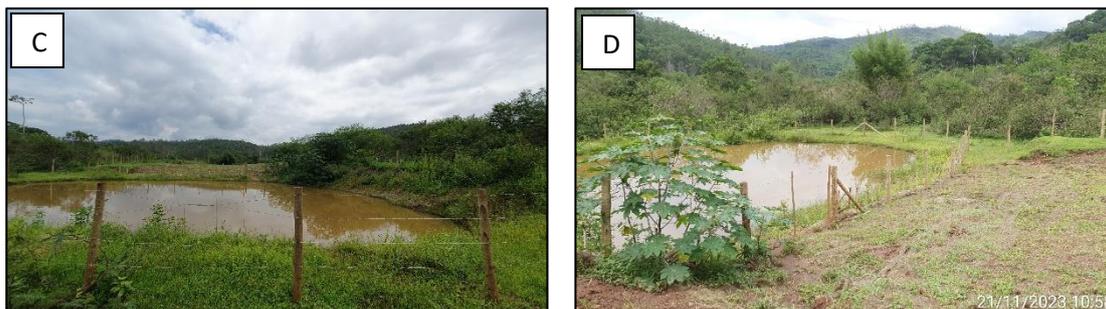
Com intervenção realizada em 2023, a lagoa KM646 (6) possui aproximadamente 183 m² em sua extensão. Durante a vistoria verificou-se que as cercas estavam em bom estado de conservação, além de eficiência na recuperação da sua área, onde estão inseridas bioengenharias, como as biomantas nos taludes e biorretentores bem conservados e incorporados ao meio, possibilitando a presença de cobertura vegetal nos taludes, como pode ser observado nas fotos a seguir.

Fotos 13a, 13b, 13c e 13d: Contexto geral da Lagoa KM 646 (6).

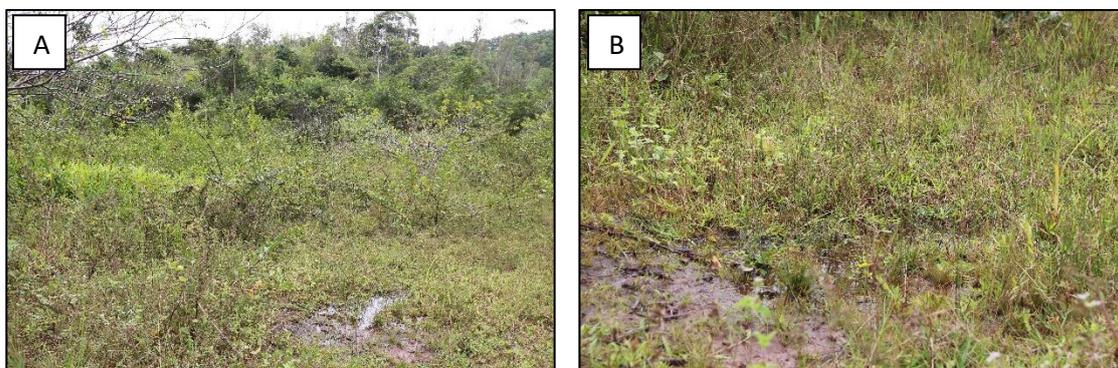
Lagoa de maior extensão das 8 que sofreram intervenção, a lagoa KM646 (8) foi vistoriada na Operação Watu Fase XI² em 2021. De acordo com o relatório da operação, esta lagoa possuía lâmina d'água praticamente ausente e estimava-se que o local comportava um volume de 6.913,46m³ de rejeito (Fotos 14a e 14b).

Fotos 14a e 14b: Lâminas d'água visíveis na área da Lagoa KM646 (8).
Fonte: Relatório da Operação Watu Fase XI, 2021.

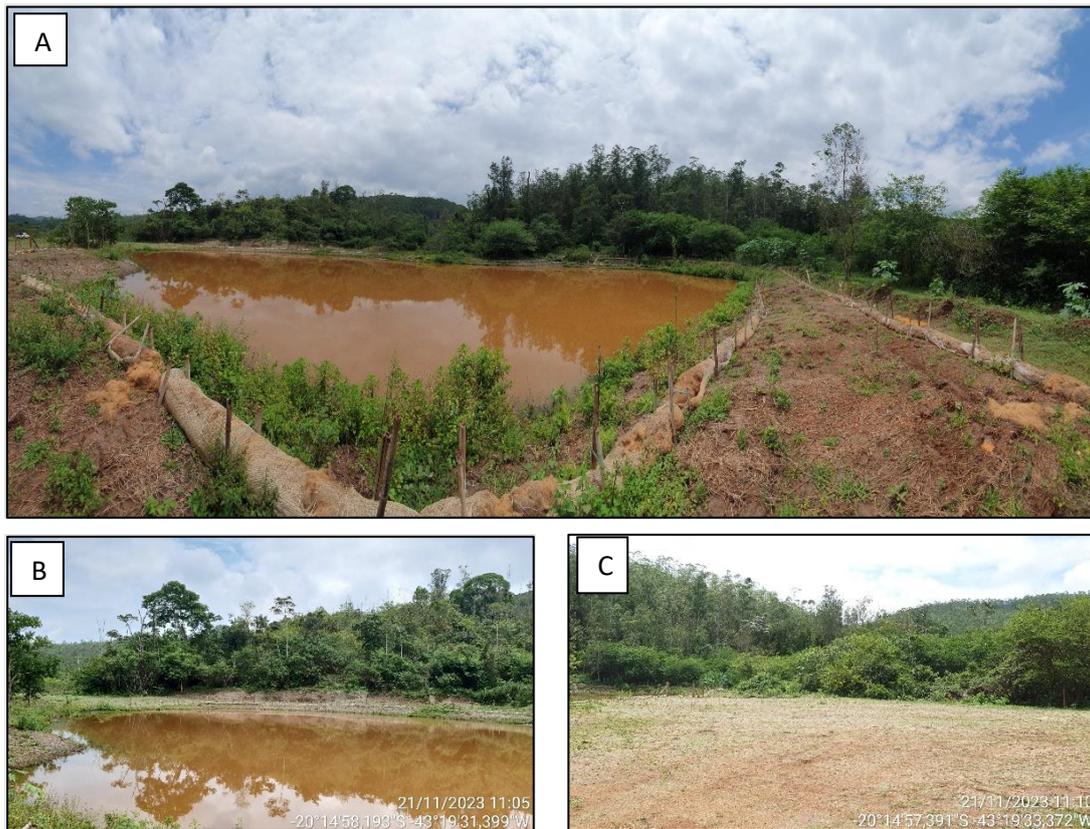
Foram utilizados biorretentores constituídos por fibra de coco e trama de polipropileno degradável para controle de processos erosivos devido ao escoamento superficial. Também se observou a inserção de biomanta com utilização de mix de sementes nas áreas suprimidas, em fase inicial de desenvolvimento, tanto na área da lagoa quanto na área utilizada para secagem do material retirado, como pode ser observado nas fotos a seguir.

Foto 15a: Biomantas e biorretentores na área da Lagoa KM646 (8). **15b:** Contexto ambiental da Lagoa, inserida em matriz florestal. **15c:** Área utilizada para secagem do material.

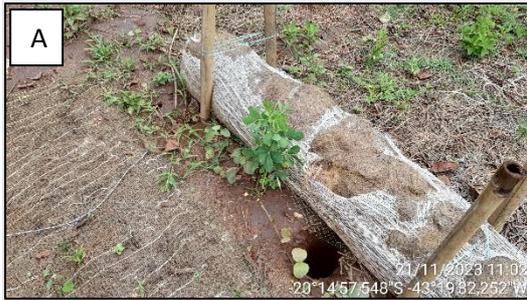
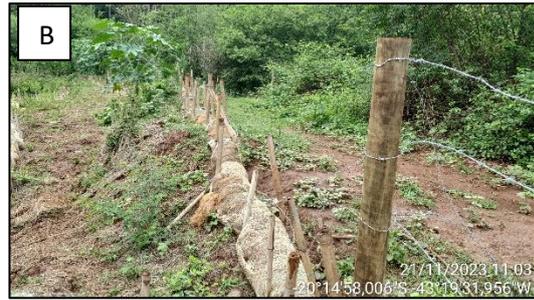
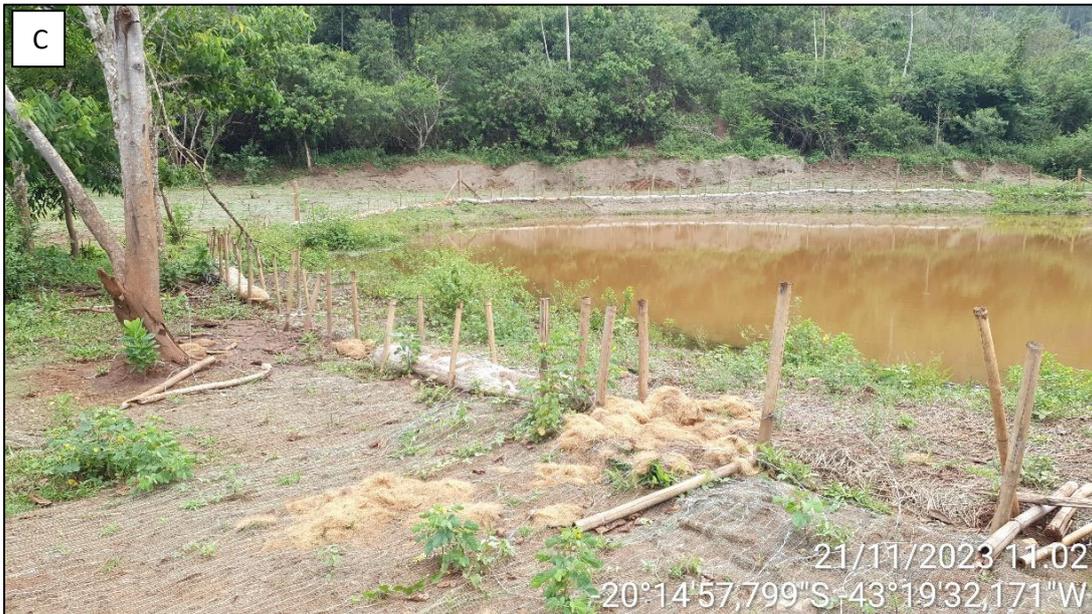
O cercamento estava danificado, indicando possível furto, principalmente dos mourões de bambu (Fotos 16a e 16b). Parte dos biorretentores instalados também estavam danificados, possivelmente pelo acesso do gado para dessedentação (Foto 16c).

Fotos 16a, 16b e 16c: Contexto da Lagoa KM646 (8), sendo possível observar a degradação das cercas.

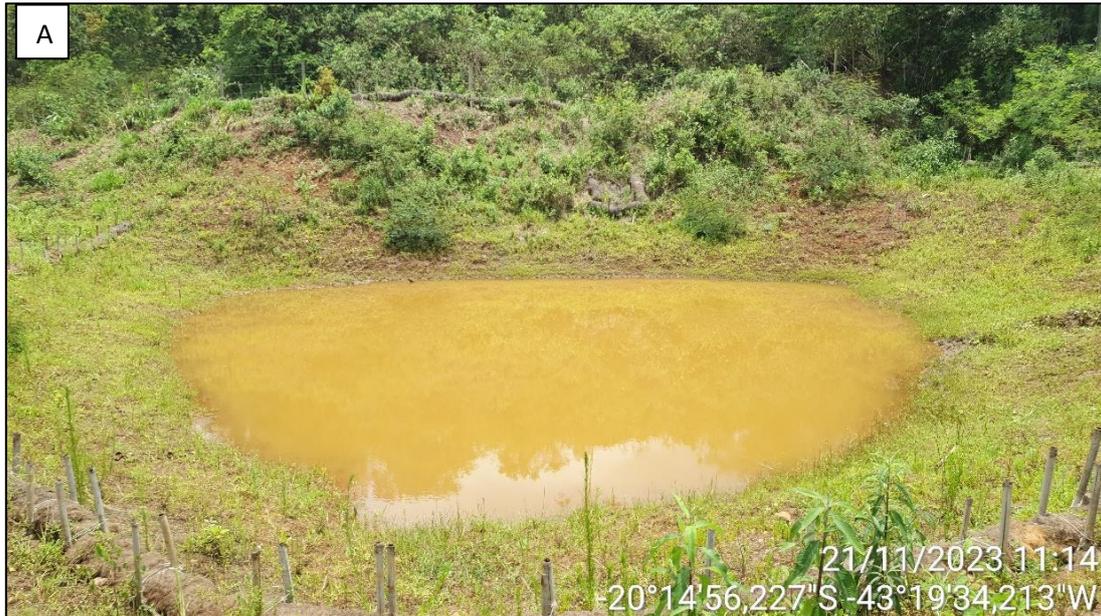
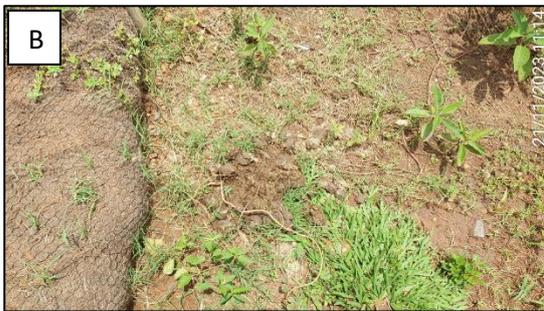
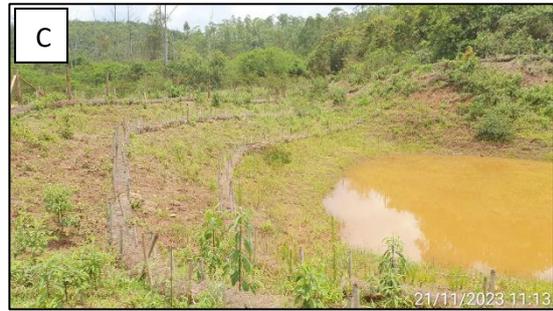
Lagoa com intervenção realizada em 2022 e, apesar do longo período passado desde a intervenção, as cercas e os biorretentores instalados estão em bom estado de conservação (Fotos 17a e 17c). Ademais, foi possível observar também, a presença de vegetação nos taludes, que apresentaram boa regeneração bem como a presença de animais, visto que foram encontradas fezes na área da lagoa (Foto 17b).

Foto 17a: Vista geral da Lagoa KM646 (5). **Foto 17b:** Detalhe da presença de fezes de animais domésticos. **Foto 17c:** Detalhe das cercas em bom estado e presença de vegetação nos taludes.

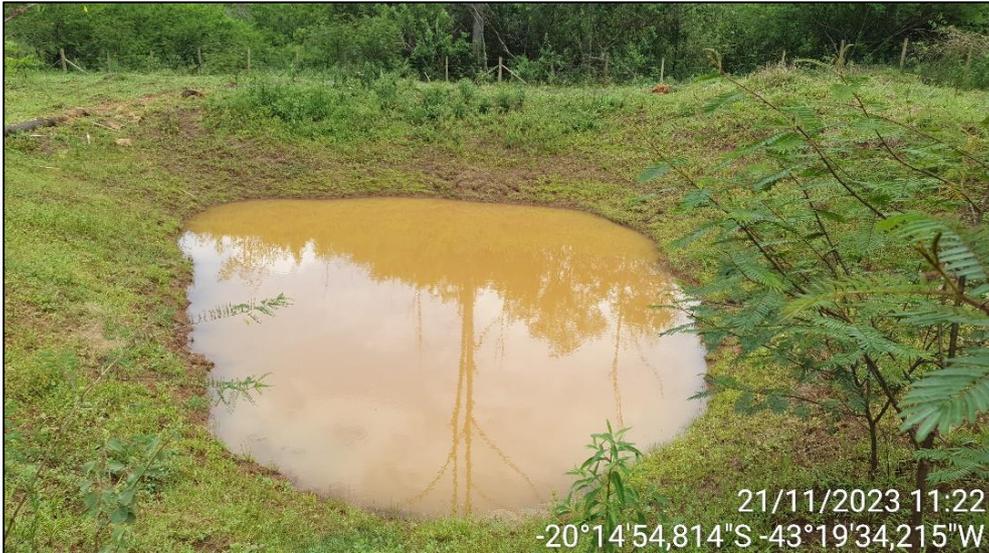
Com 283 m² de área, a lagoa KM646 (4) se enquadra no grupo das lagoas médias. Destaca-se por ser a lagoa com maior integração com o meio dentre todas as supracitadas. No entanto, observa-se que a cerca está danificada e os biorretentores em mau estado de conservação, além de indicativos da presença de animais, como pode ser observado nas fotos a seguir. Apesar disso, os taludes apresentam regeneração da vegetação (Foto 18).

Foto 18: Área da lagoa KM646 (4).

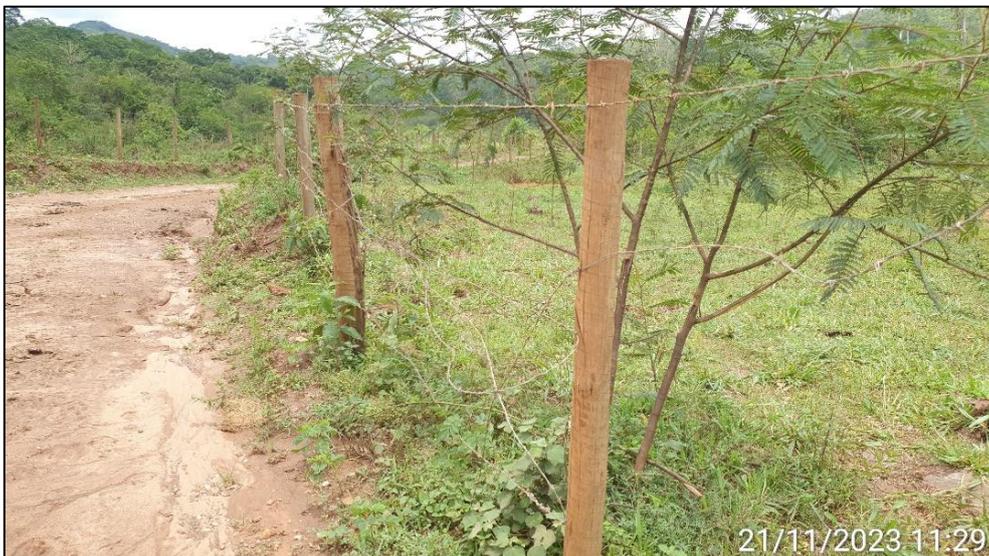
Foto 19: Detalhe das Cercas danificadas.

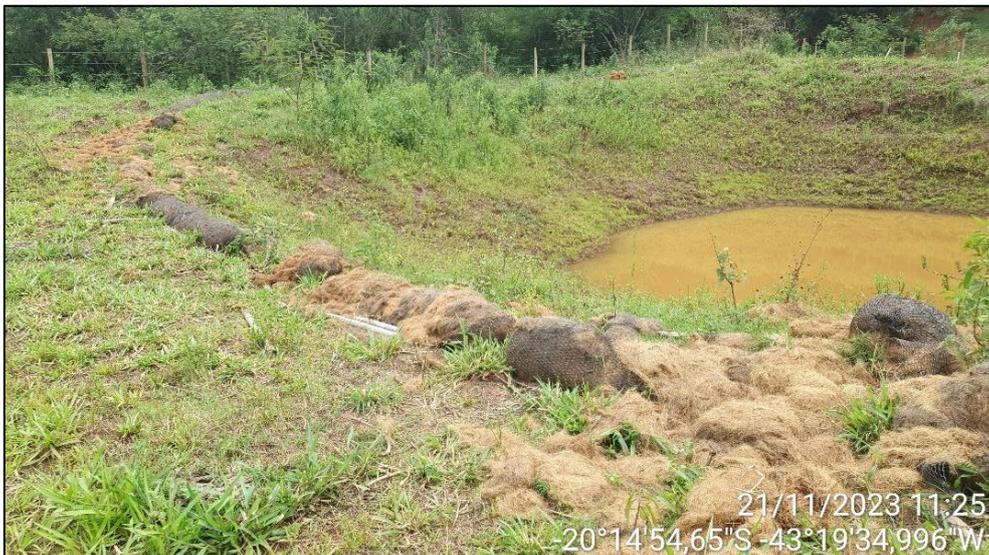
Foto 20: Biorretentores danificados.

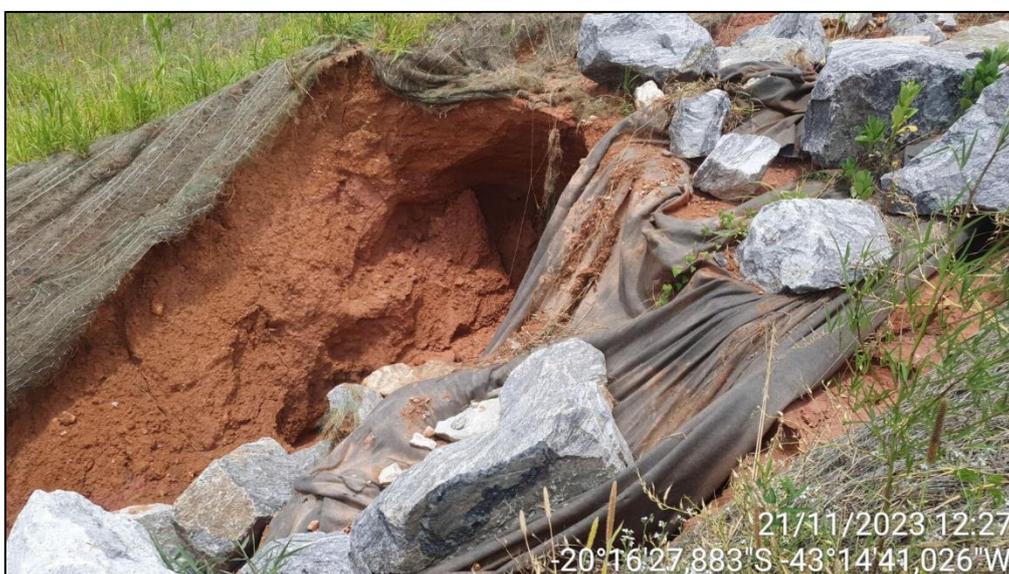
Localizada no distrito de Águas Claras, a ADME foi concebida para receber material apenas das lagoas e, posteriormente, iria receber rejeito de Paracatu e Furquim. No entanto, por não haver necessidade, a área será desativada. Ademais, houve a instalação de lona para prevenir erosão, porém, foi possível observar erosão pluvial recente (Foto 21). Pontua-se também, a inserção de mix de sementes, aplicação de biorretentores e biomantas, onde é possível observar o aparecimento de vegetação incipiente.

Foto 21: Erosão causada pela chuva.

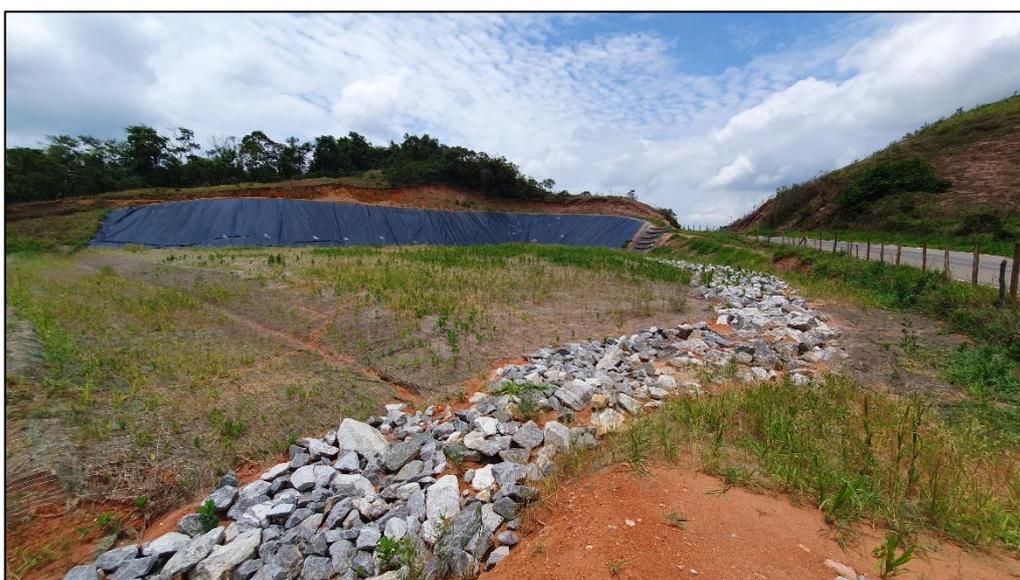
Foto 22: Vista geral da ADME Márcio.

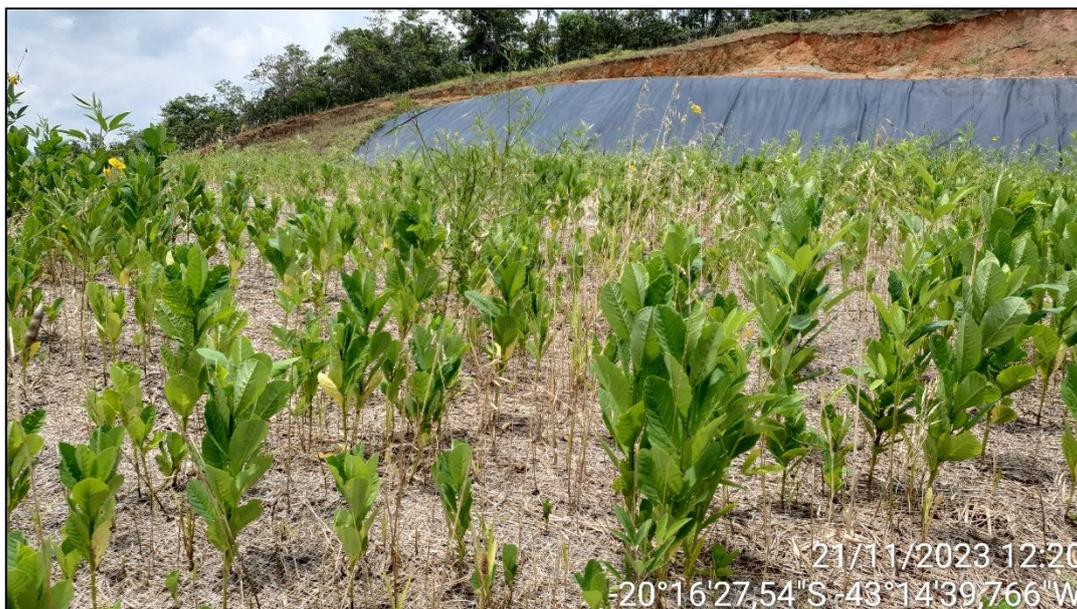
Foto 23: Detalhe da Presença de vegetação.
